Tornados en la ciudad

Daños, vulnerabilidad y prevención en San Cristóbal de Las Casas, Chiapas

Juan Carlos Velasco Santos

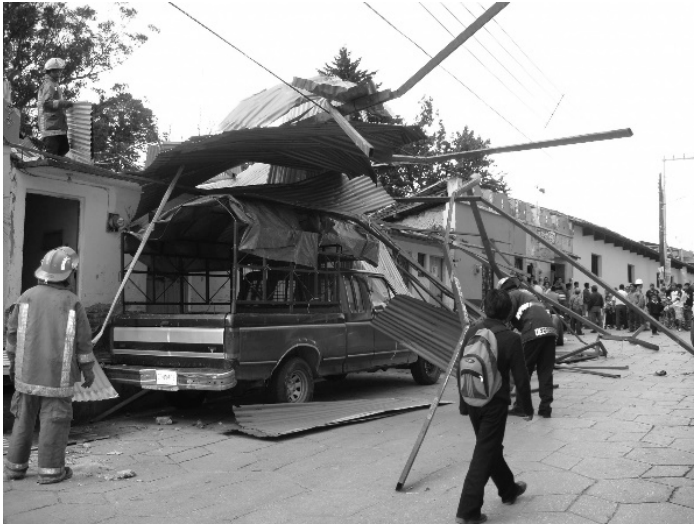
A este último testimonio hay que sumar la figura 19, que confirma los daños sufridos por la casa de doña Josefa. Una estructura de metal y láminas, desprendidas del estacionamiento de una línea de transporte a San Juan Chamula, cayó sobre su vivienda. Este tipo de estructuras, de uso común, tienen un anclaje débil a los cimientos, lo que supone un riesgo, ya que al convertirse en proyectiles pueden impactar en construcciones, vehículos e incluso personas. La imagen evidencia los riesgos que estos armazones suponen cuando la fuerza del viento las remueve, las absorbe el vórtice del tornado y luego caen en forma de escombros, en este caso sobre el tejado de una casa y el tendido eléctrico.

Figura 19. Estructura metálica y láminas sobre el carro, barrio Mexicanos.
Foto: Tomada de Velasco (2012)⁵.

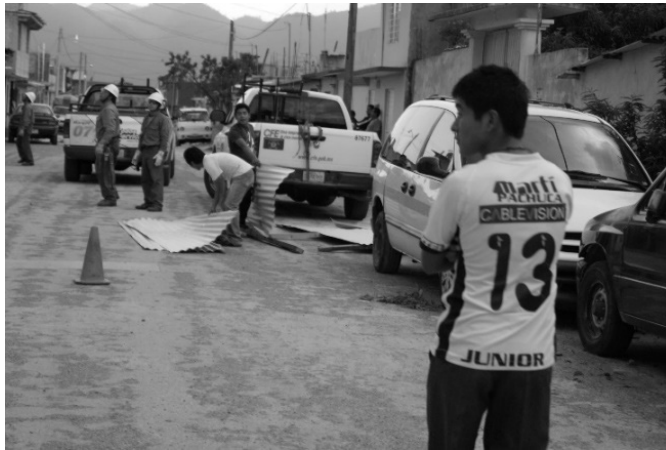
Aunque de corta duración, el tornado dejó al descubierto las deficiencias en la preparación de la comunidad ante fenómenos de esta naturaleza. La figura 20 revela la precariedad de la infraestructura de las viviendas y la interrupción de servicios básicos como la energía eléctrica, que afectaron a la vida cotidiana de los habitantes.

Figura 20. Habitantes levantando sus láminas y en el fondo, personal de CFE.
Foto: Juan Carlos Velasco.

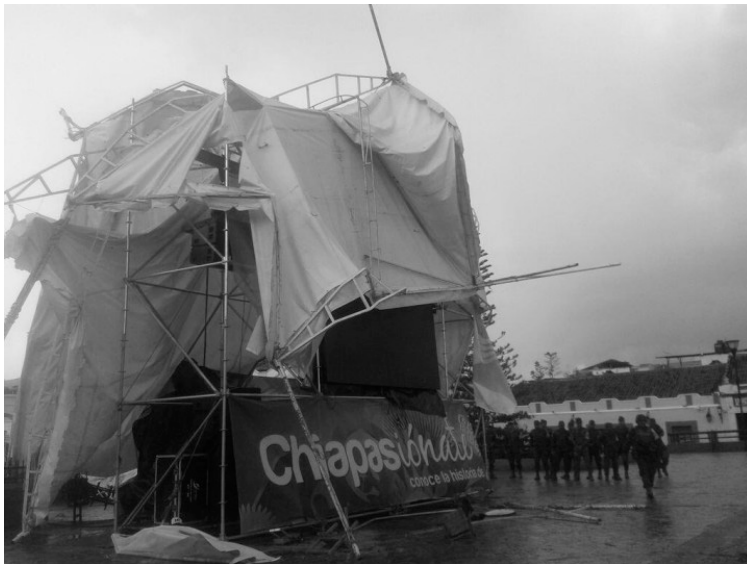
La estructura metálica no solo se destruyó, sino que también voló por los aires y destrozó algunas sillas que se habían colocado para ver el partido. Las personas que aún se encontraban allí salieron corriendo para protegerse en algún lugar seguro al ver que volaban las láminas, las sombrillas de los restaurantes y caían ramas de los árboles (figura 26).

Figura 26. Estructura derribada de pantalla, plaza central.
Fuente: Todochiapas.mx.

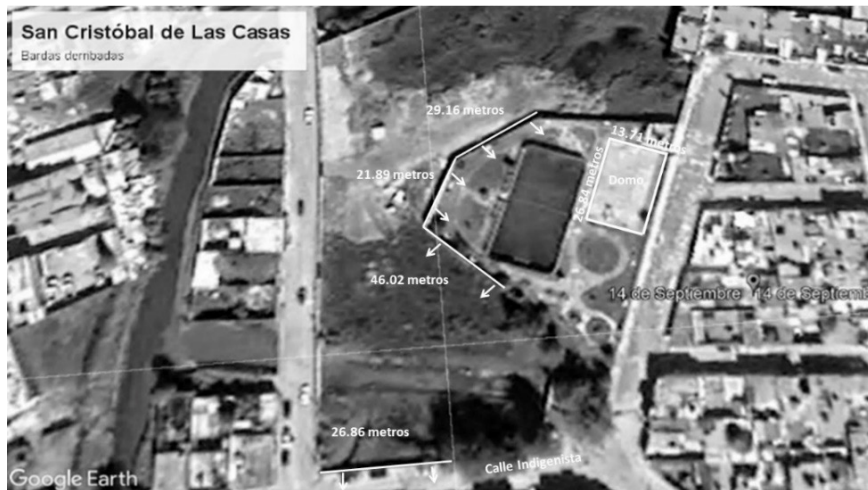
Por otro lado, en cuanto a los daños causados en el parque de la colonia 14 de Septiembre, se observaron árboles caídos, postes de luz doblados y bardas del espacio deportivo derrumbadas. Usando Google Earth, medimos el área colapsada, que fue de unos 124 metros, indicada por las flechas blancas donde cayeron los escombros. En el mismo lugar se desplomó el domo de lámina y la estructura metálica de la cancha de basquetbol, que medía cerca de 40 metros (figura 27). Otro lugar dañado fue el Molino de La Isla, donde se cayeron otras bardas de unos 54 metros (figura 28).

Figura 27. Bardas derribadas, colonia 14 de Septiembre.
Fuente: Google Earth.

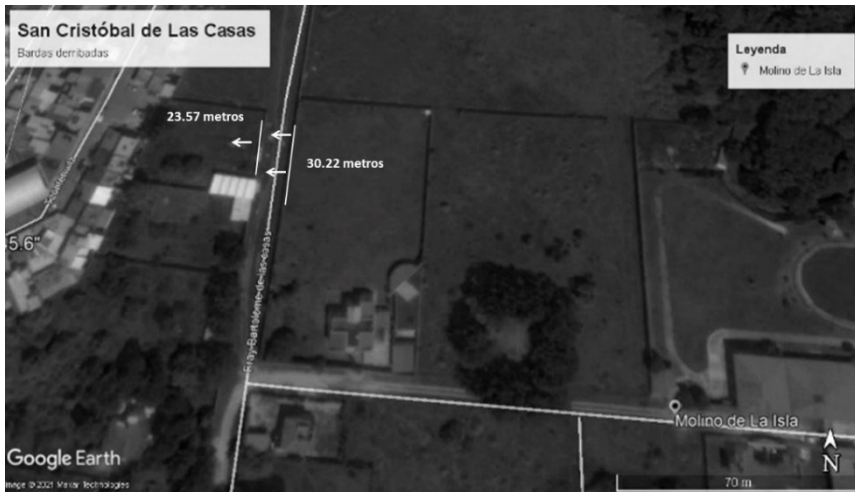
Figura 28. Bardas derribadas, Molino de La Isla.
Fuente: Google Earth.

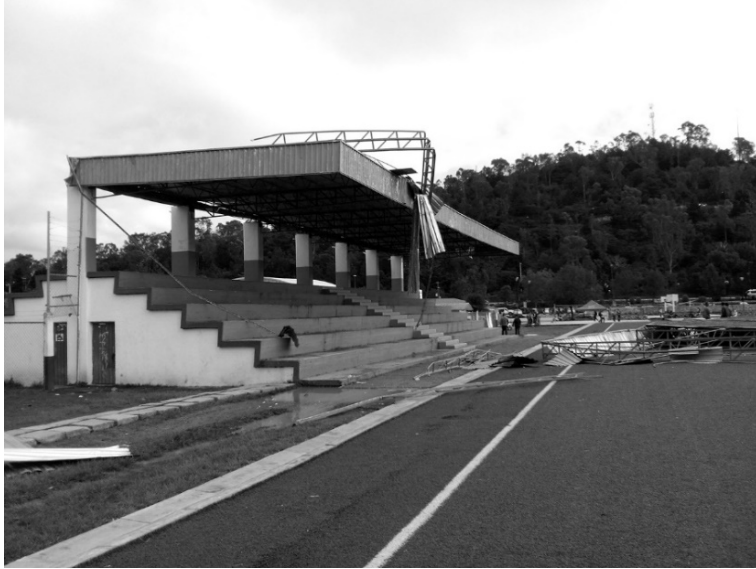
Figura 46. Techo desprendido del campo de futbol. SEDEM.
Foto: Juan Carlos Velasco.

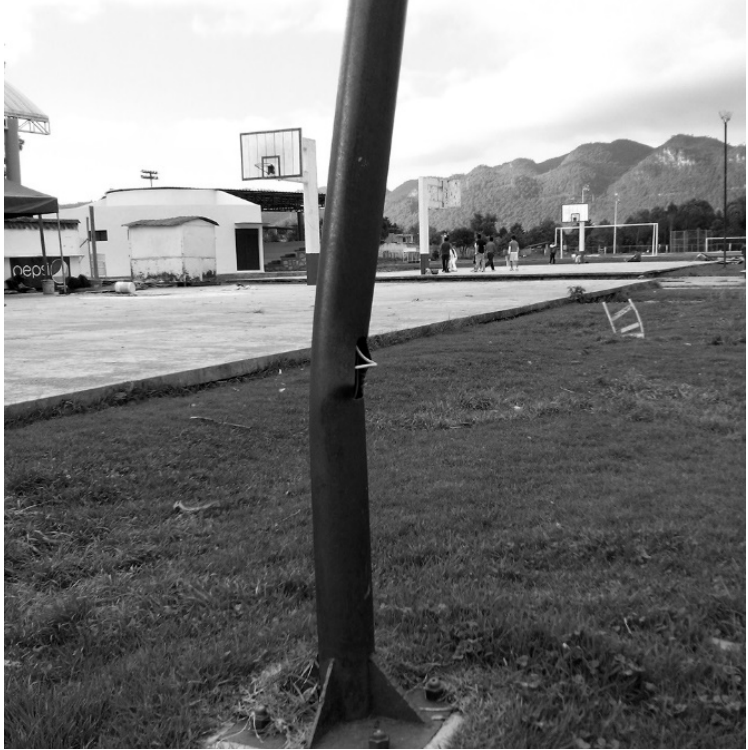
ID 26
ND 2 (límite
bajo)
EF 0

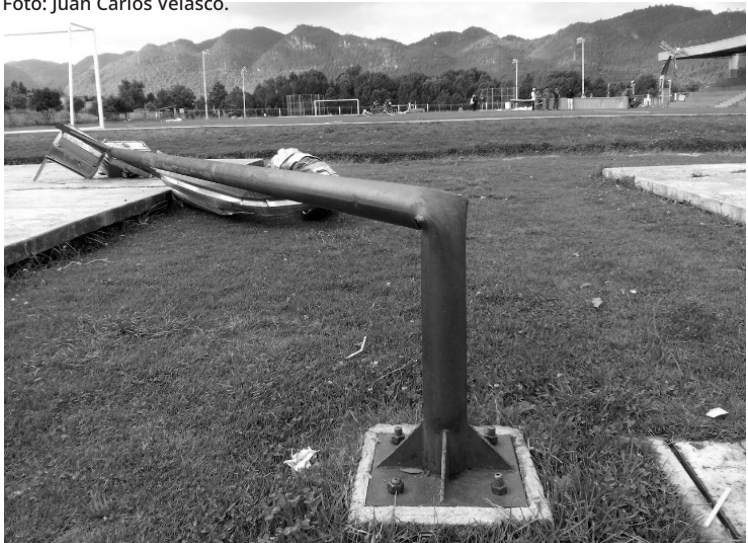
ID 26
ND 1 (Nivel esperado
con velocidad de viento
130 Km/hora)
EF 1

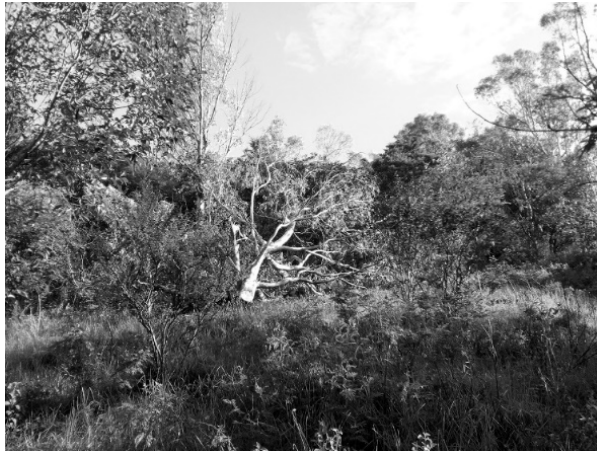
ID 24
ND 4
EF 1

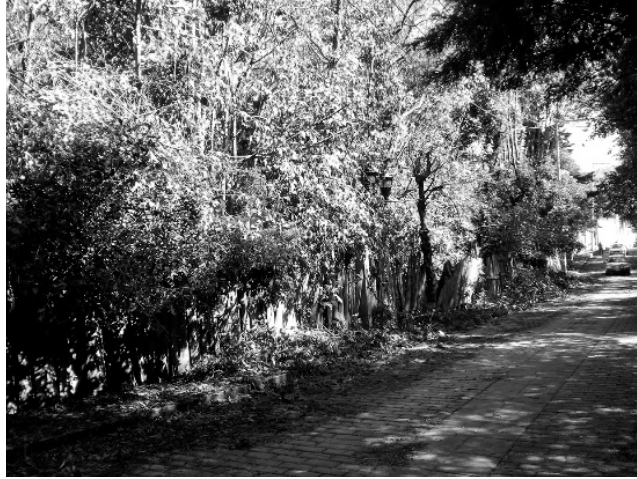
ID 28
ND 1 (límite bajo,
velocidad de viento
de 77 km/hora)
EF0

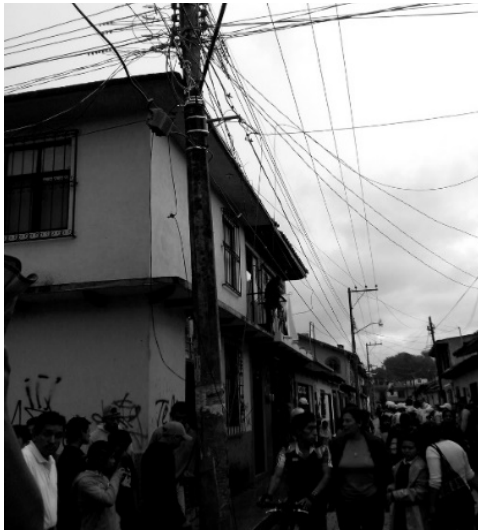
ID 24
ND 1 (umbral de daño visible)
EF 0

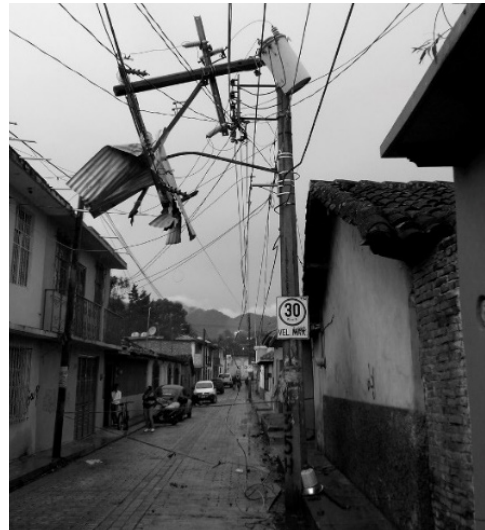
ID 24
ND 2 o 3
EF 1

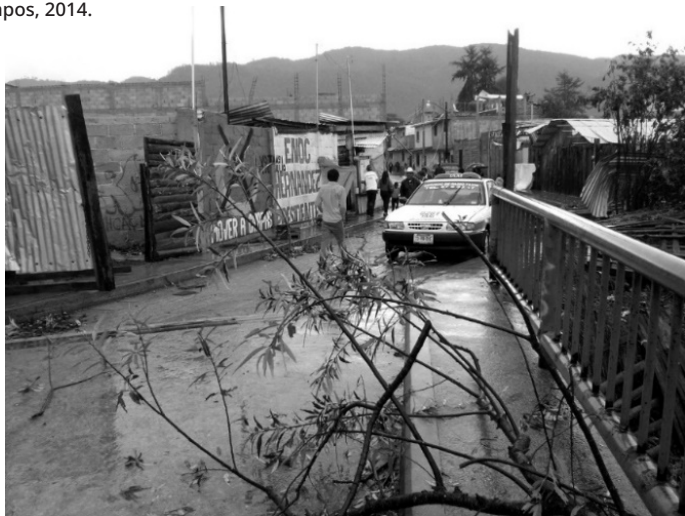
ID 28
 ND 1 (límite bajo, velocidad de viento de 77 km/hora)
 EF0

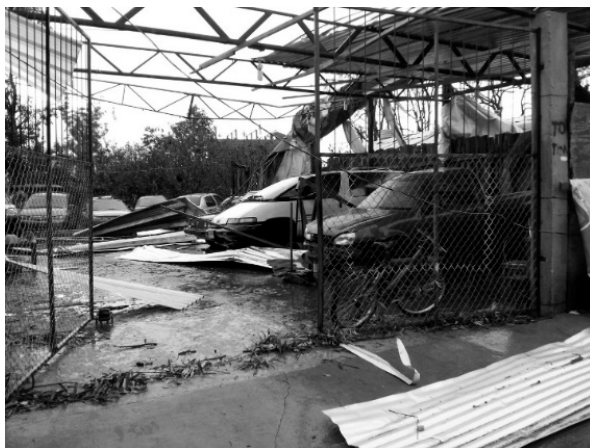
ID 5
ND 4
EF 0

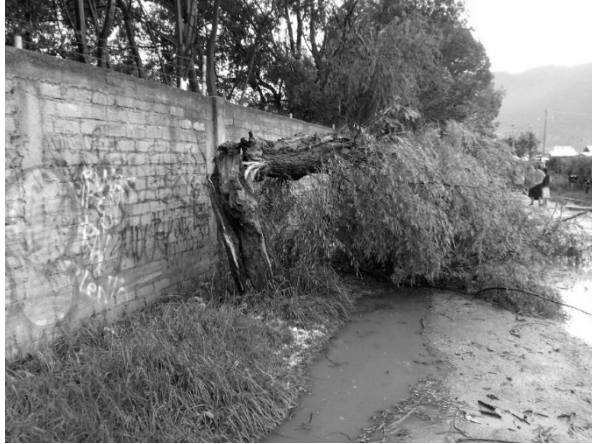
ID 24
ND 4 (límite alto,
velocidad de viento
93 km/hora)
EF 1

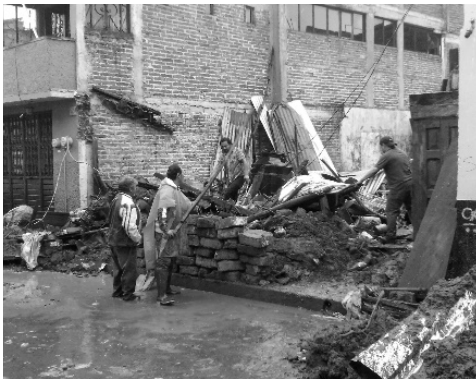
Figura 50. Vivienda afectada totalmente. 2014.
Foto: Juan Carlos Velasco.

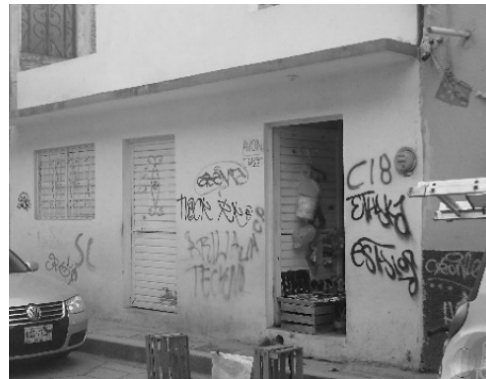
Figura 51. Hogar con pared y losa de concreto. 2015.
Foto: Juan Carlos Velasco.

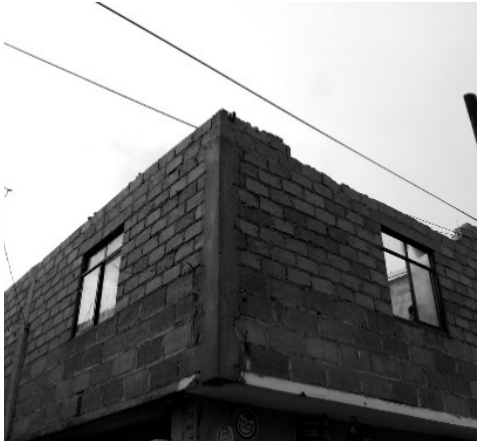
Figura 52. Hogar sin techumbre, 2014.
Foto: Juan Carlos Velasco.

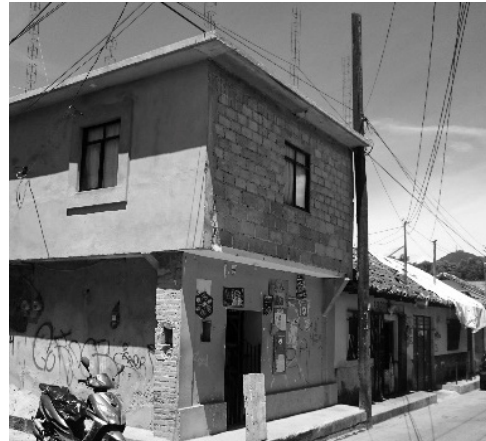
Figura 53. Hogar con losa de concreto, 2015.
Foto: Juan Carlos Velasco.
